Innoceana

PRE-ESTUDIO DE IMPACTO AMBIENTAL

PLAYA QUEMADA-LANZAROTE
MAYO-JUNIO 2022

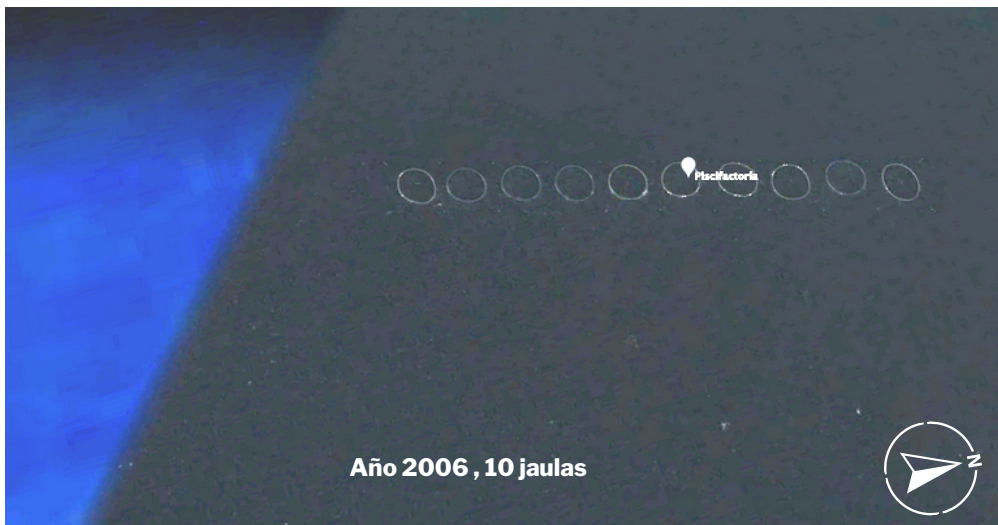
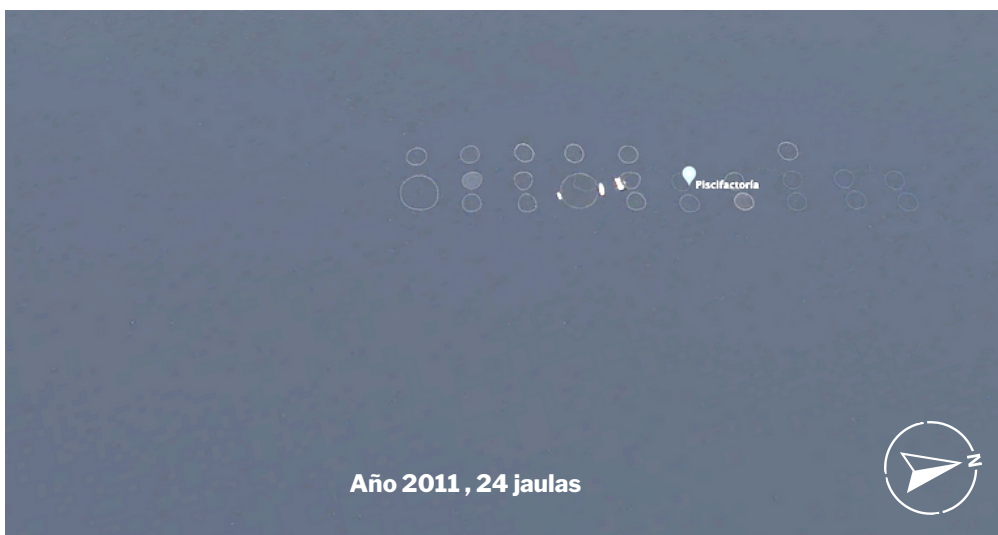
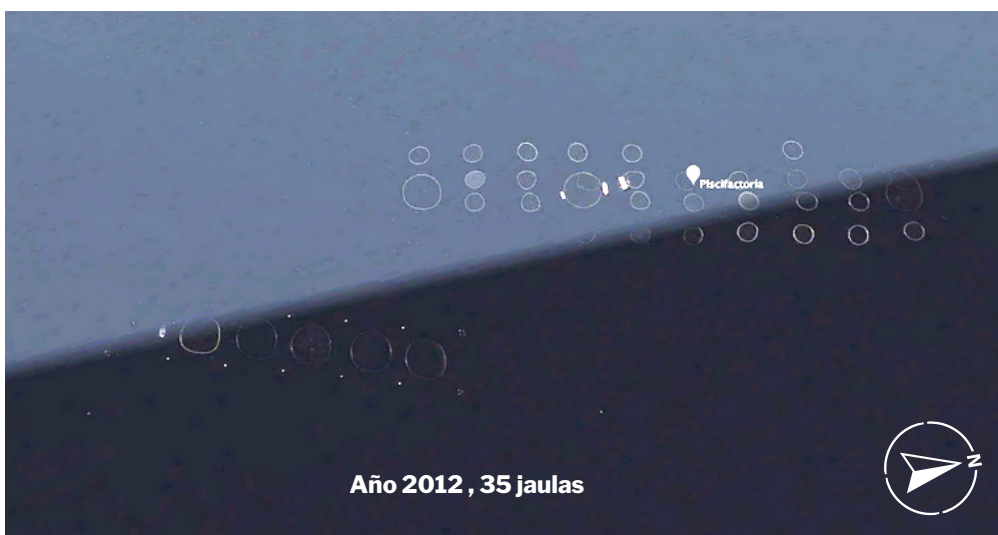
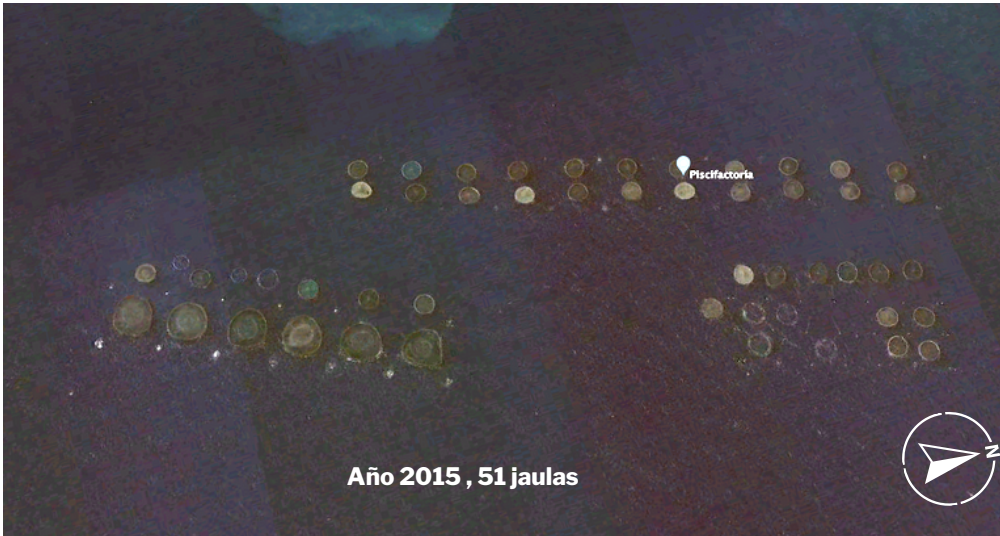
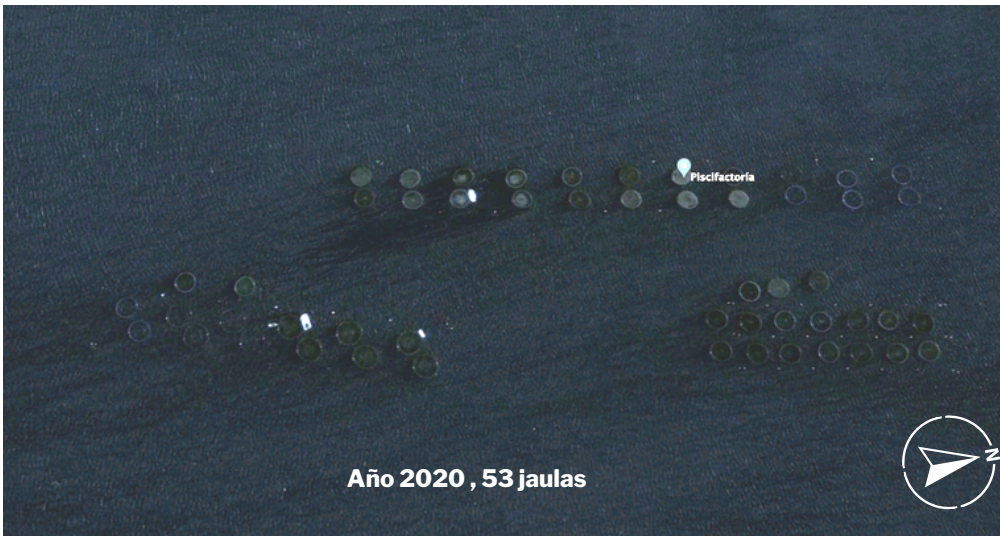
2.1 Evolución de la piscifactoría de Playa Quemada año 2006 - año 2020 (imagen satelital)

Estas piscifactorías, fueron creadas como explotación atunera, pero con el cabo de los años se transformó en granjas para lubinas y doradas. Este cambio, junto con la ampliación del **número de jaulas**, conllevaría un aumento de los **nutrientes orgánicos** en la zona, con sus consecuencias para la zona costera y para el medio ambiente marino.

- El rápido crecimiento del número de jaulas de las piscifactorías junto con el cambio de especies de cría, está impactando de negativamente al medio circundante (marino y terrestre). Ver 2.1

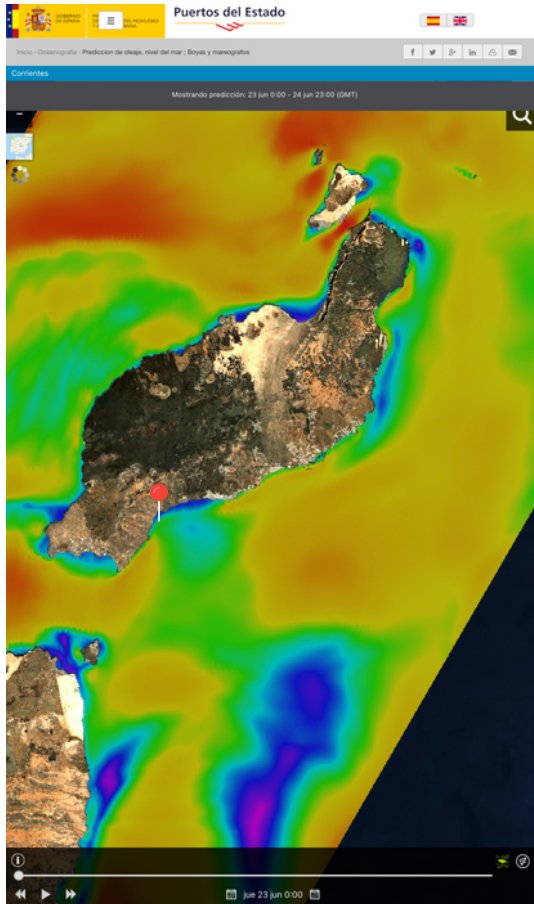
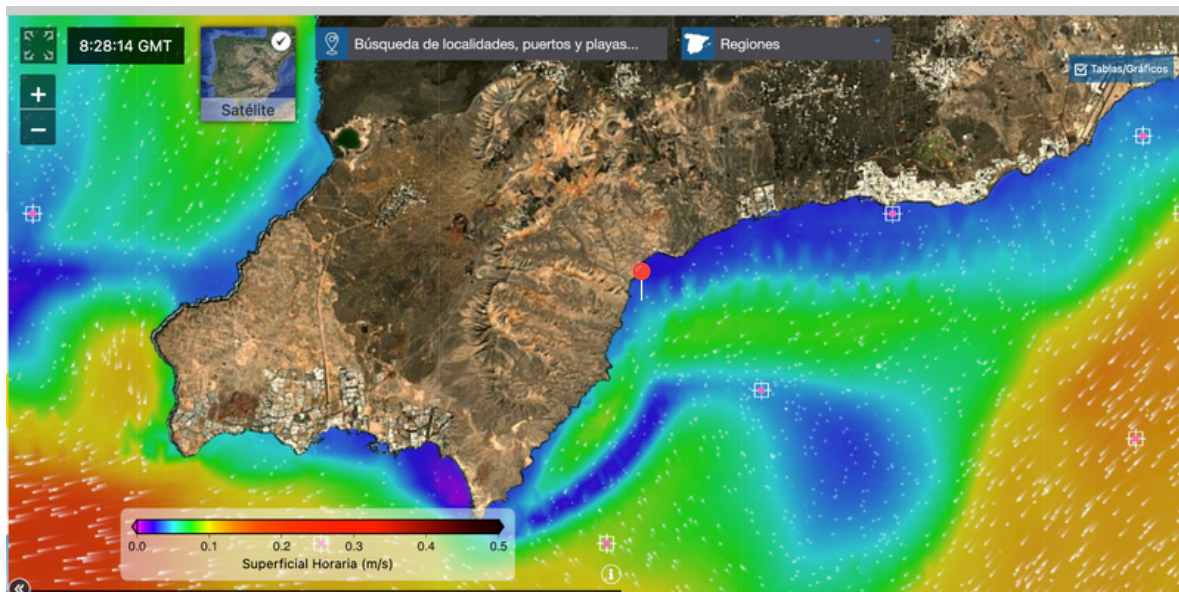
2.2 Condiciones de las corrientes marinas en Playa Quemada

Tras analizar la herramienta de Puertos del Estado de modelo predictivo e histórico de corrientes marinas "**Portus**"

Se puede ver que en la zona donde se ubican las piscifactorías, las corrientes marinas reducen la velocidad, por momentos generando corrientes circulares.

Esto significa que cualquier tipo de residuo que se genere en esta zona tiene pocas posibilidades de "escapar" hacia mar abierto.

- Dado que las piscifactorías se ubican en una zona donde la corriente marina baja su velocidad, y en ocasiones se producen corrientes circulares, es improbable que los nutrientes sean diluidos y transportados mar adentro.

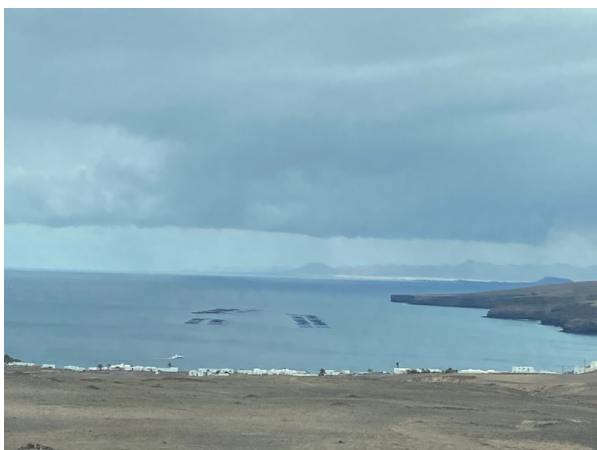
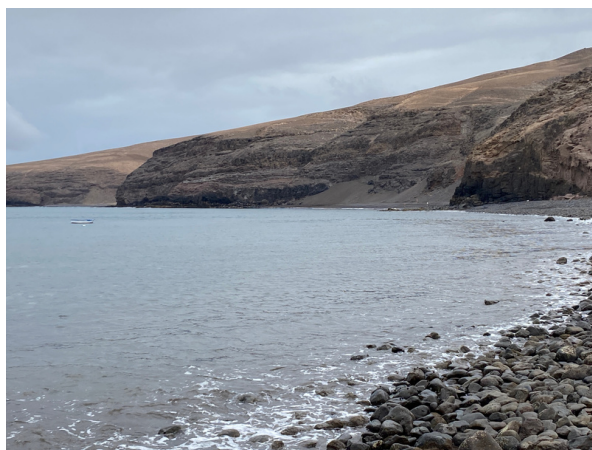
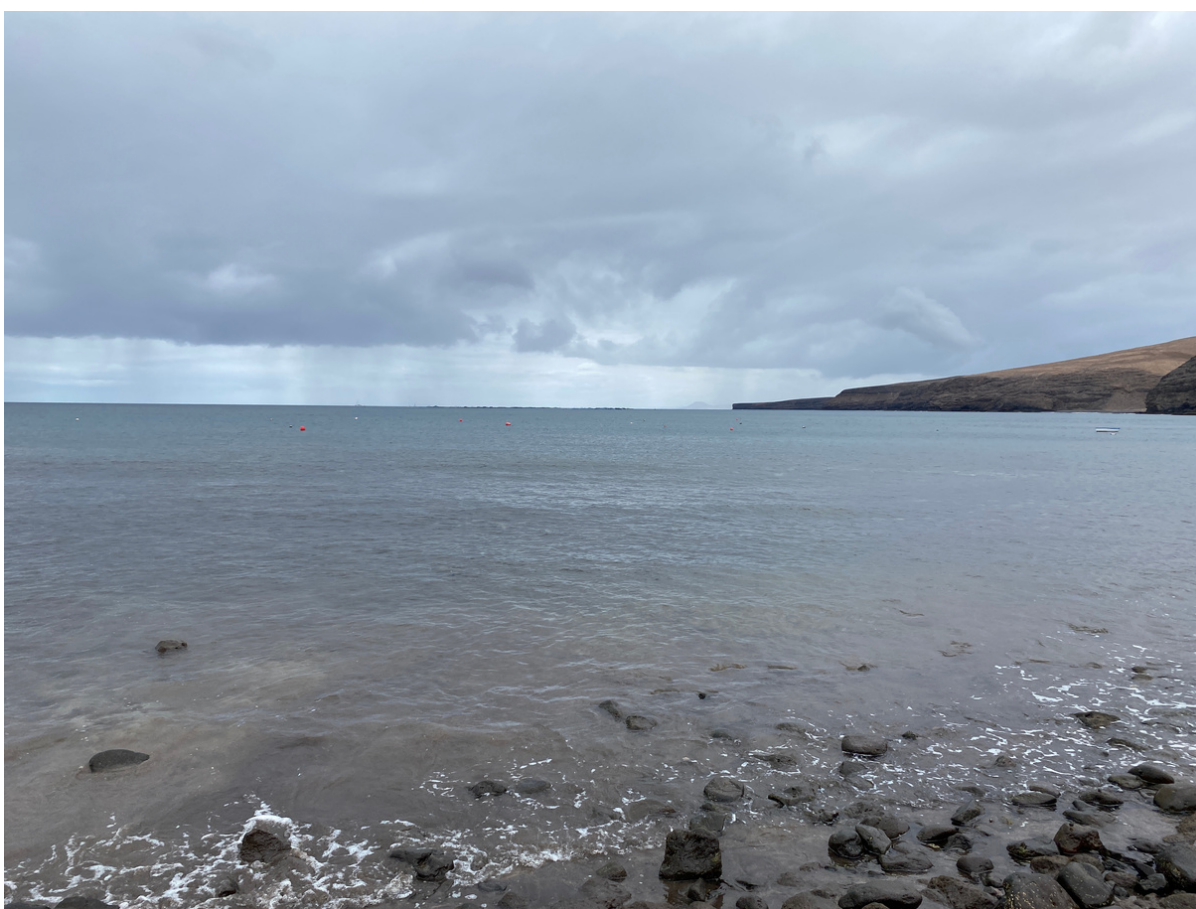
📍 **Zonas de estudio #1 - zona terrestre** - 22 de Abril del 2022 13:30

- Día de lluvias dispersas de poca entidad.
- Aguas turbias especialmente en la zona intermareal.

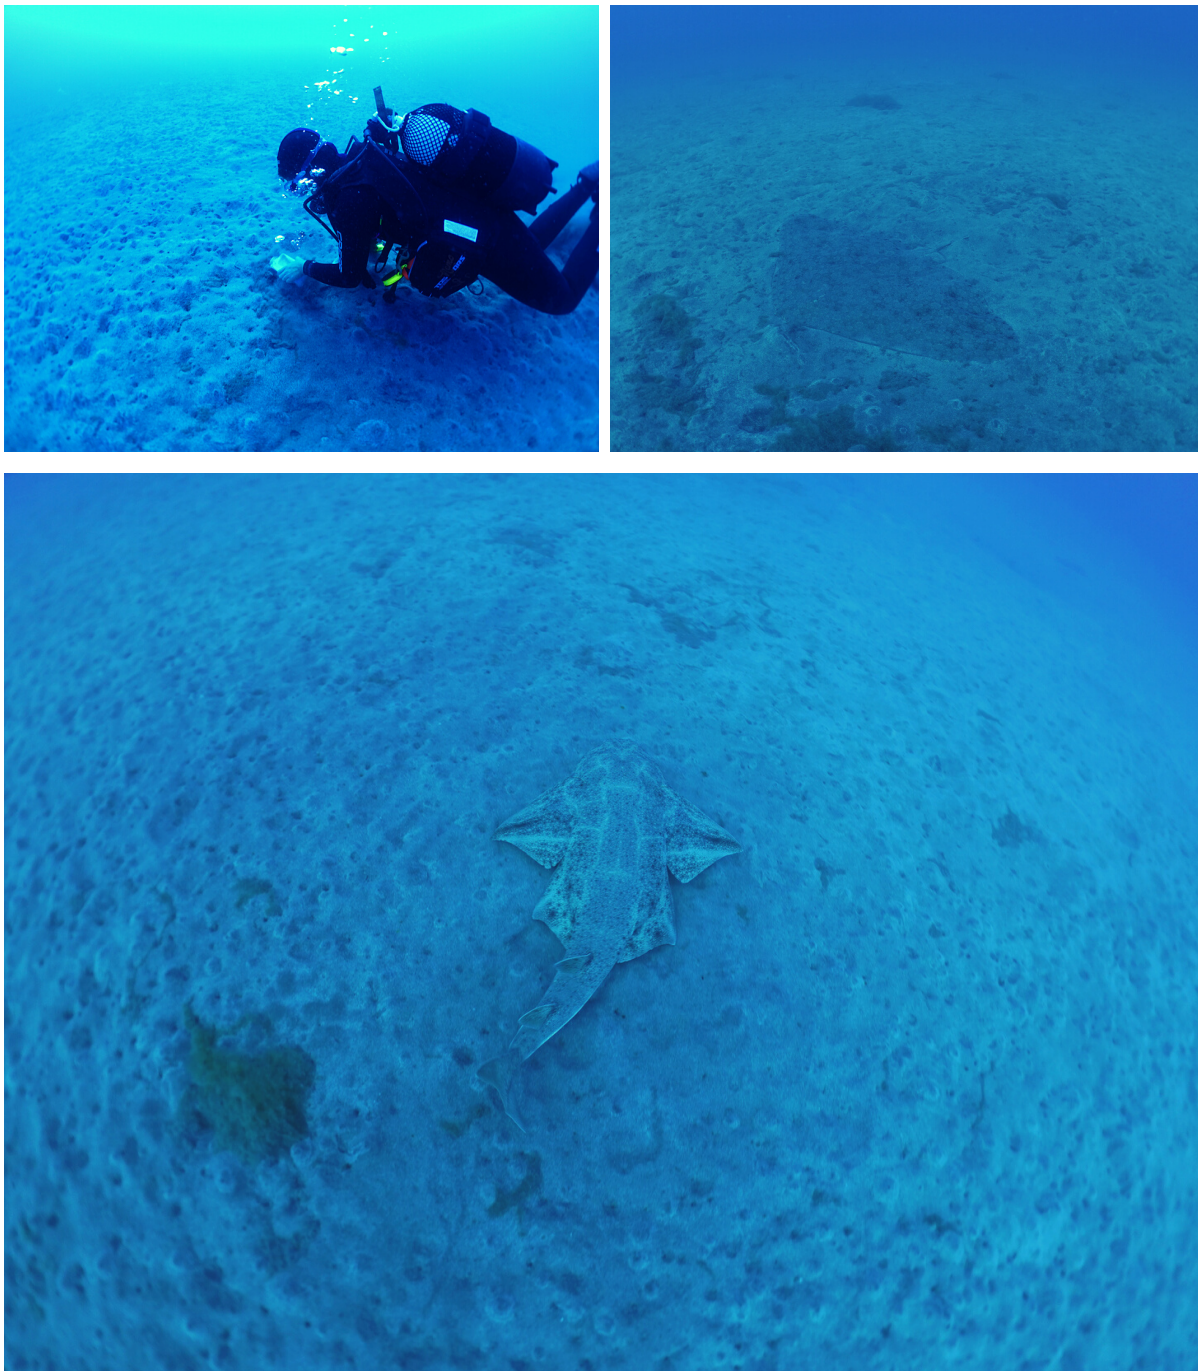
📍 Zonas de estudio #2 - zona submarina 10/30m - 19 de Mayo del 2022 17:30

- Presencia de especies amenazadas de elasmobránquios; angelote (*squatina squatina*) y mantelina (*Gymnura altavela*).
- Fondos fangosos con capas de alto espesor (no determinado).
- Presencia de cianobacteria acumulada en el fondo marino y en la columna de agua.

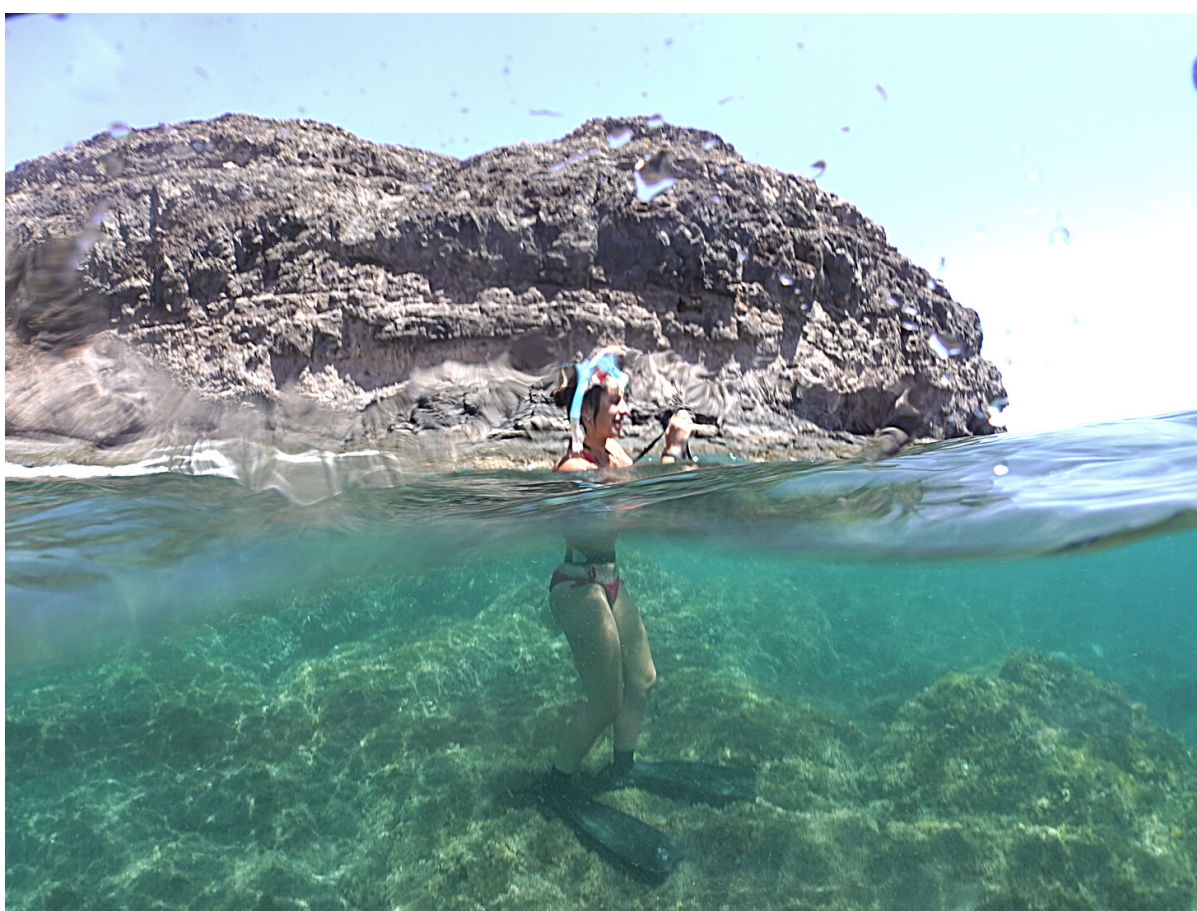
📍 Zonas de estudio #3 - zona intermareal 1/5 m - 19 de Mayo del 2022 12:30

- Fondo arenoso con visibilidad media-baja.

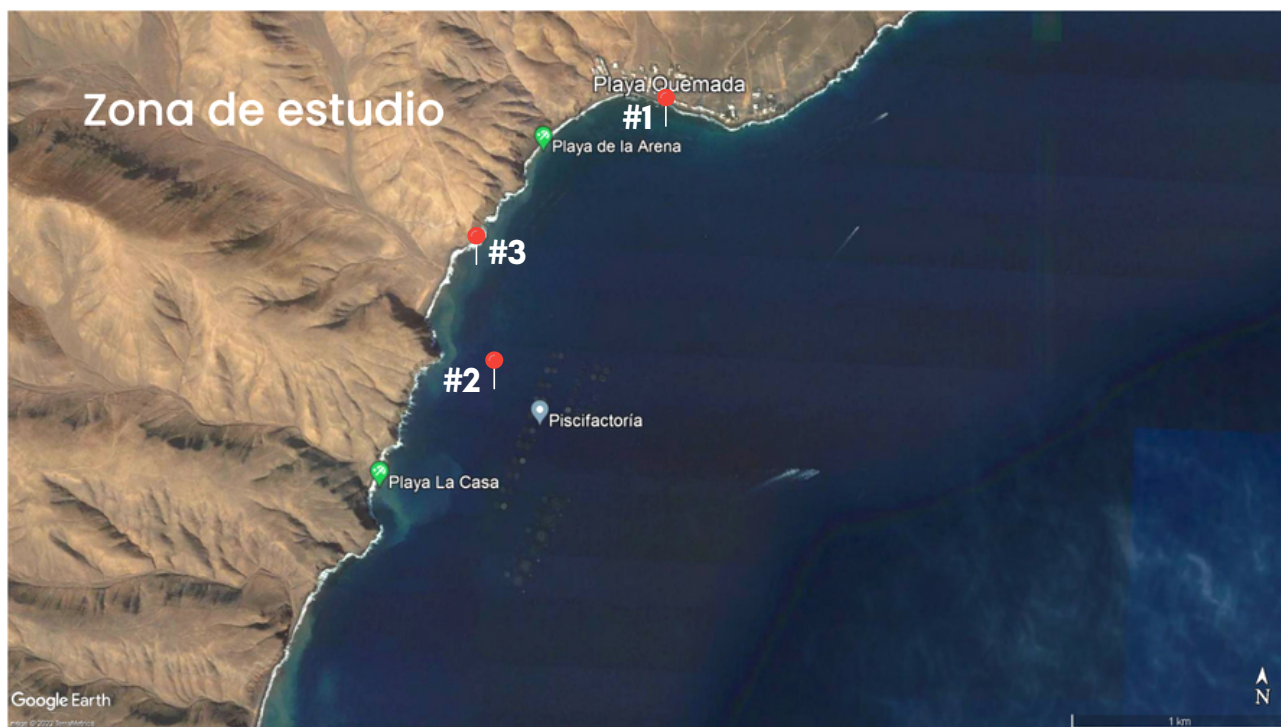
Zonas muestreadas

- **22 de abril 2022;** muestra en orilla de calidad de aguas #1
- **19-20 de mayo 2022;** muestra de agua #2 y dos muestras de sedimento #2 y #3

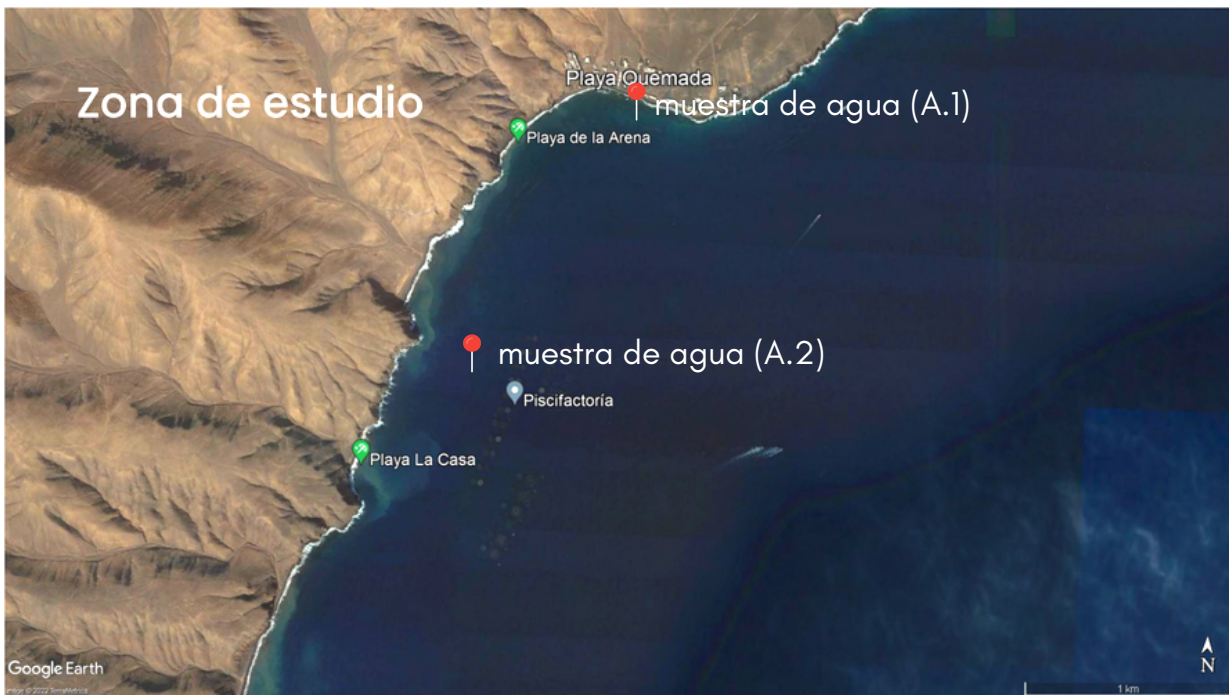
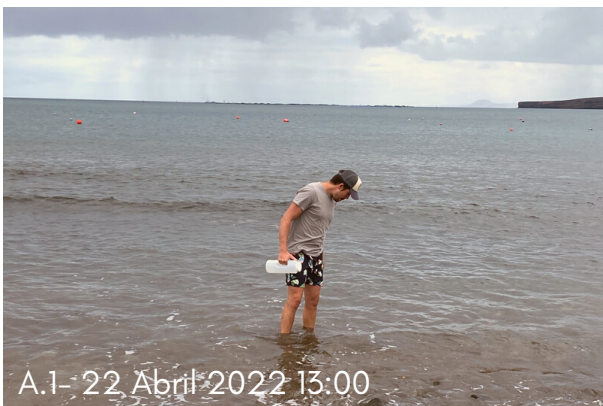
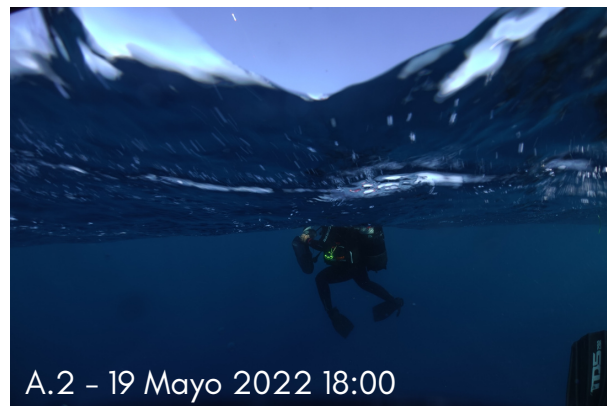
A.1. y A.2. Muestras tomada (agua)

- Fondo arenoso.
- Aguas turbias.
- Presencia de zonas fangosas.

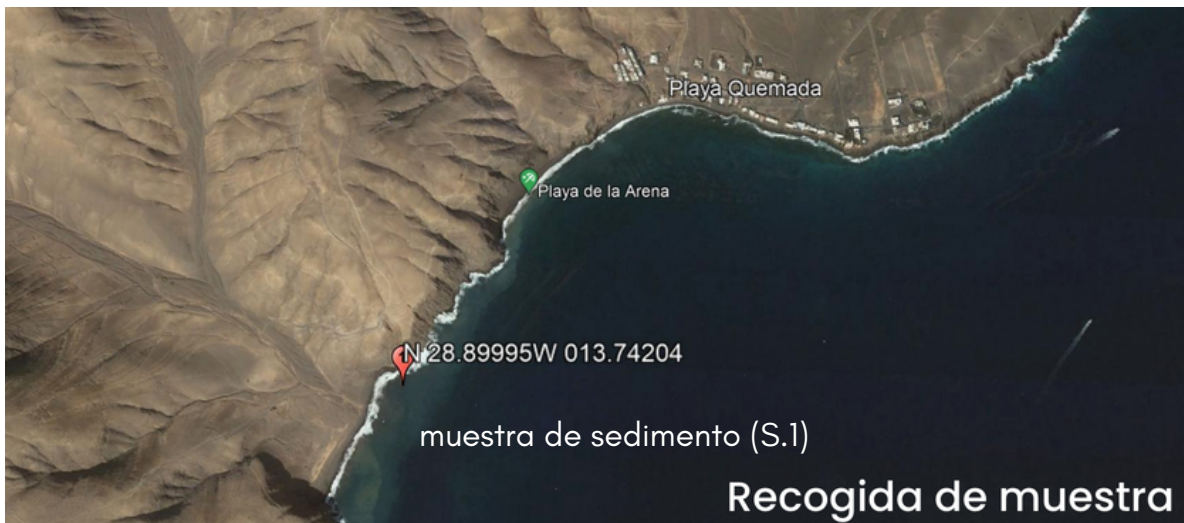
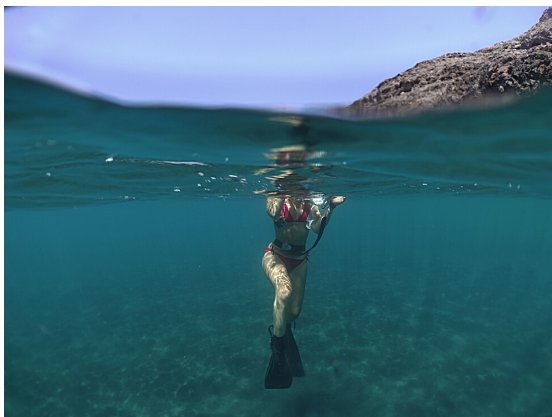
📍 **S.1. Muestra tomada (sedimento)** - 19 de Mayo 2022 - 13:00

- Fondo arenoso
- Presencia de zonas fangosas.

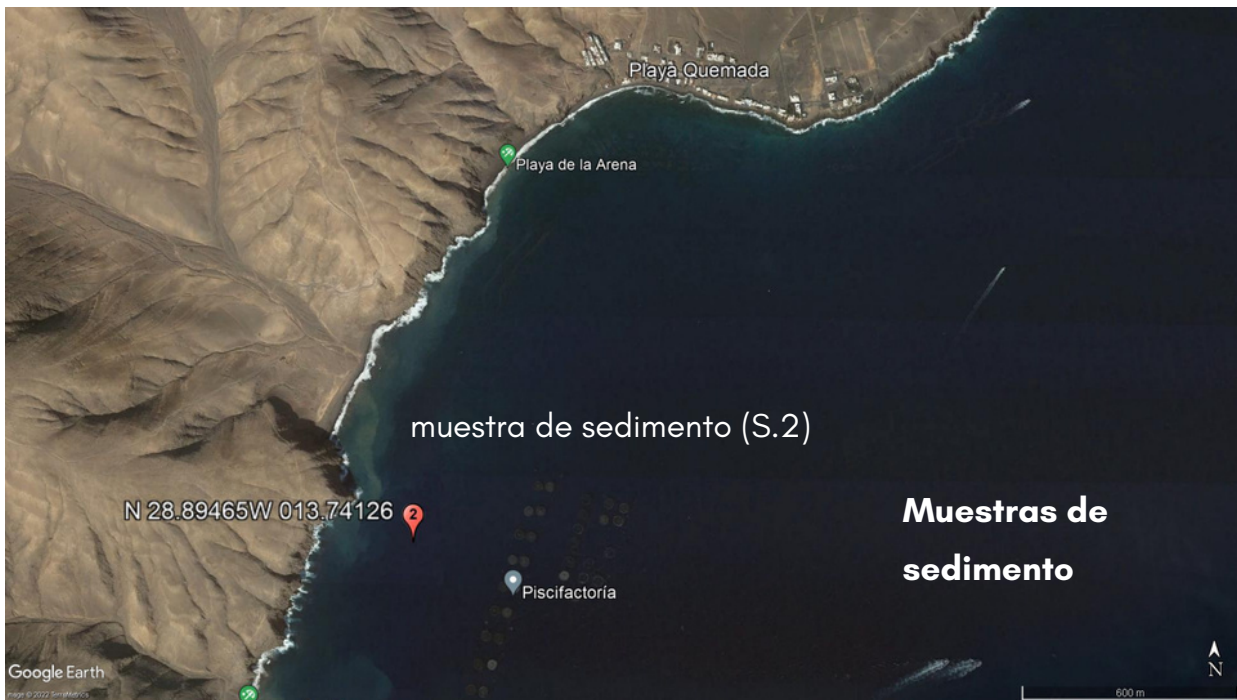
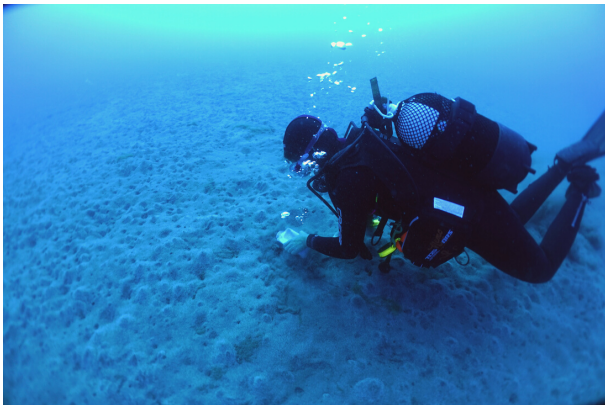
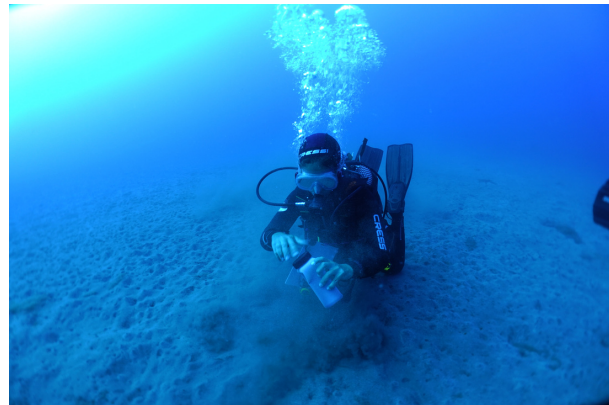
S.2. Muestra tomada (sedimento) - 19 de Mayo 2022 18:00

- Fondo arenoso
- Presencia de zonas fangosas.

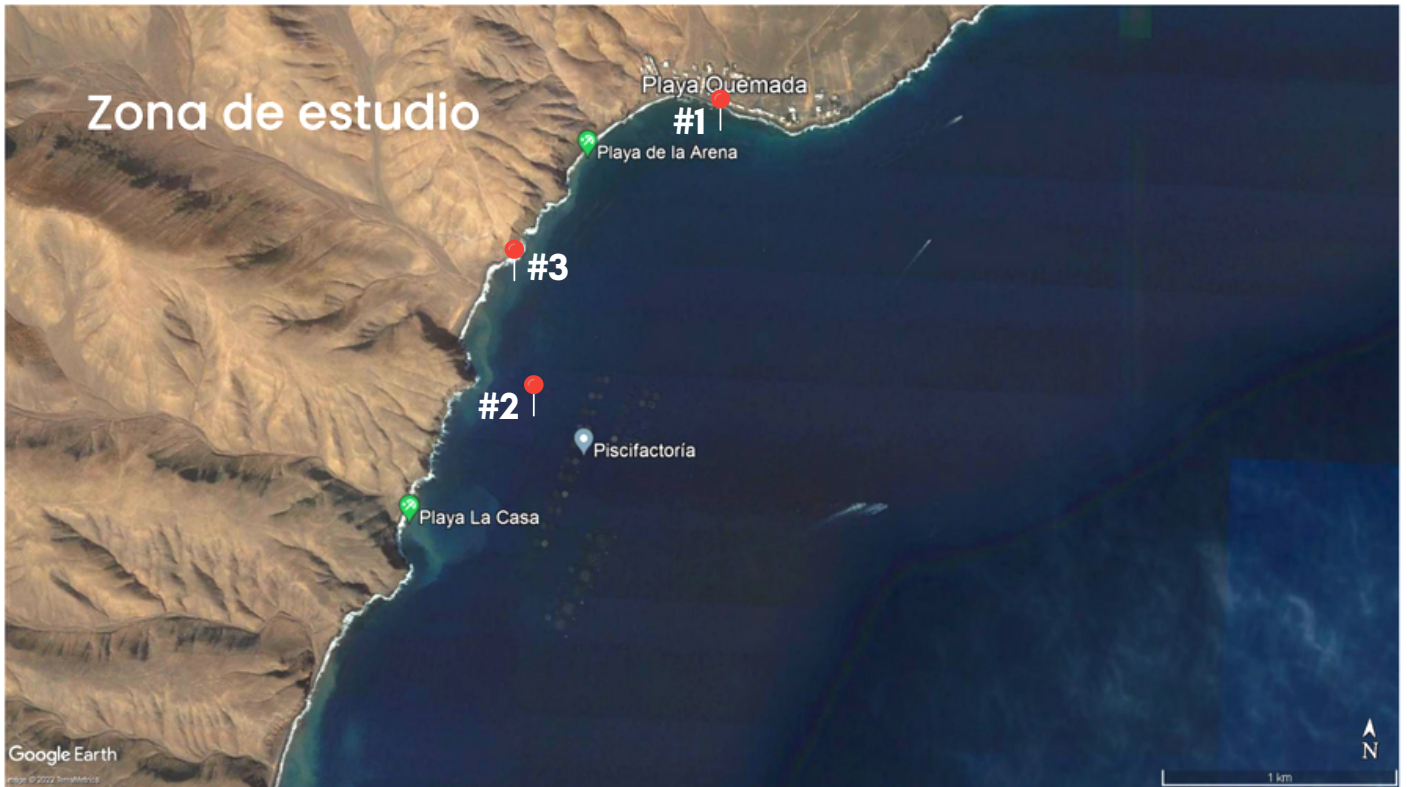
Zonas exploradas

ZONA #1 costera (<1m)	ZONA #2 submarina (<30m)	ZONA #3 intermareal (<5m)
Fondo (substrato)	Aguas turbias (marrones)	-Fangoso -Parches de sebadales en regresión cubiertos de cianobacteria. -Parches de cianobacteria adheridos al fango.	Fondo arenoso (normal)
Ecosistema	-	-Sebadales en regresión. -Alta presencia de elasmobranquios.	Fondo arenoso
Columna de agua	-	-Cianobacteria en suspensión. -Sedimento en suspensión.	Sedimento en suspensión

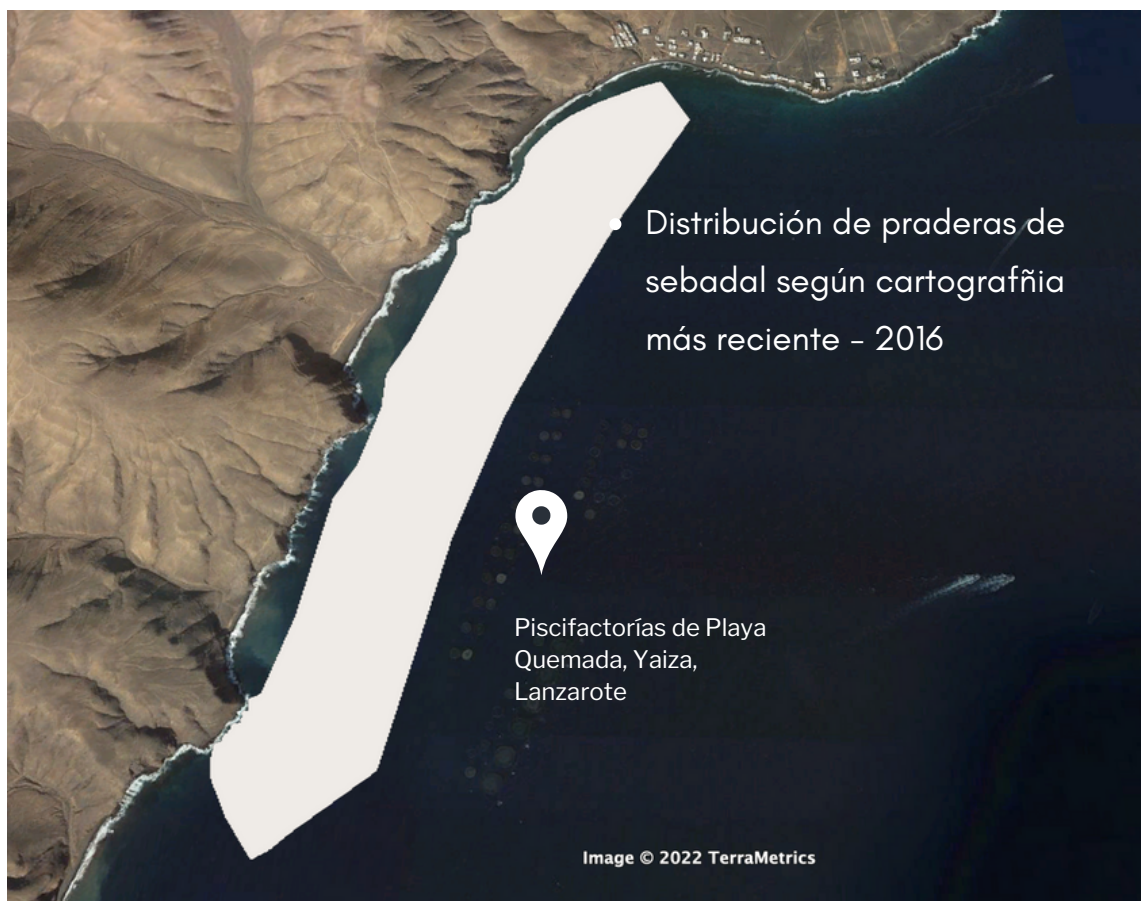
- **El sebadal** (*Cymodocea nodosa*) especie de fanerógama submarina catalogada como vulnerable en el Catálogo Español de Especies Amenazadas, se tomó como base para el estudio de la posible afección por nutrientes.

- Tras el estudio "no exhaustivo" de estas potenciales praderas, se **concluye**:
 - **No encontramos el gran parche de sebadal** que indica la cartografía histórica (no podemos garantizar si esta cartografía era o no correcta), en caso de ser correcta estaríamos hablando de una gran regresión de sebadal. (redmic.es)
 - Encontramos parches discontinuos de sebadal en estado de regresión, con alta presencia y **cobertura de cianobacteria**. Esto se debería a la presencia de nutrientes en las aguas potencialmente de carácter orgánico.
